# Terästyöasteen vaikutus pintakäsittelyssä saatavaan korroosionsuojaan

Toteutetussa testissä oli tarkoitus tutkia ja havainnollistaa terästyöasteen vaikutusta märkämaalamalla tehtävän pinnoituksen korroosionkestoon. Tutkimustulosten pohjalta laadittiin myöhemmin opetusmateriaali, jota on nyt esitetty kymmeniä kertoja eri tilaisuuksissa. Erityisesti kuulijoissa on herättänyt kiinnostusta tutkimuksen tulosten selkeys ja se, että terästyöasteen vaikutus on silmin havaittavissa valokuvista.

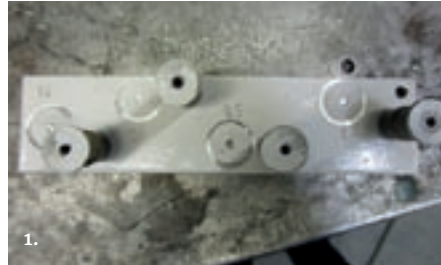
**Kuva 1:** Ponsse Oyj vetonuppitestin tuloksia.

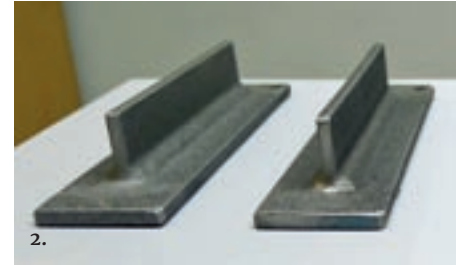
**Kuva 2:** Ponsse Oyj suihkupuhdistettuja vertailulevyjä.

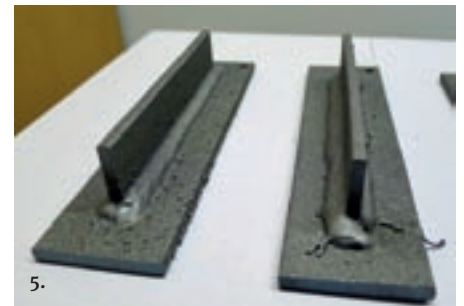
**Kuva 3:** HAMK maalattuja vertailulevyjä ennen suolasumutestiä.

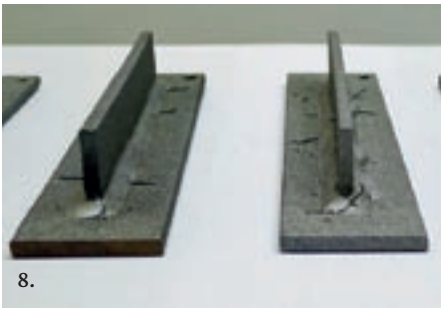
8.

**Kuva 8:** Ponsse Oyj suihkupuhdistettuja langanpät-kälelevyjä.

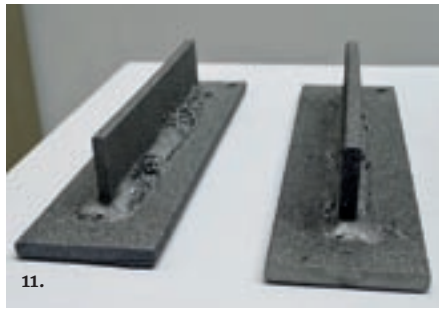
11.

**Kuva 11:** Ponsse Oyj suihkupuhdistettuja huokosle-  
vyyjä .

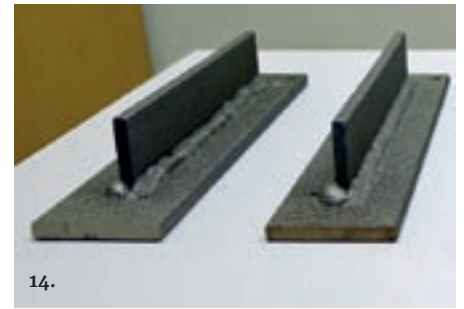
14.

**Kuva 14:** Ponsse Oyj suihkupuhdistettuja reunaha-  
valeyviä.
