27.9.2014

Terästyöasteen vaikutus pintakäsittelyssä saatavaan korroosionsuojaan

Pintakäsittelymestari Hannu Tarvainen
Toimittajalaatuinsinööri Mielikki Härmä

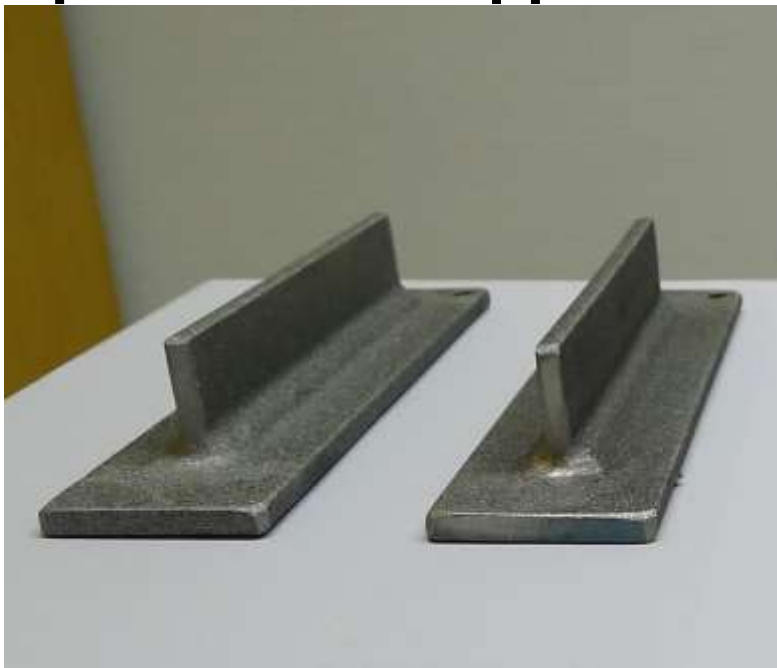
Vertailulevyt

Hitsatut ja suihku-
puhdistetut kappaleet

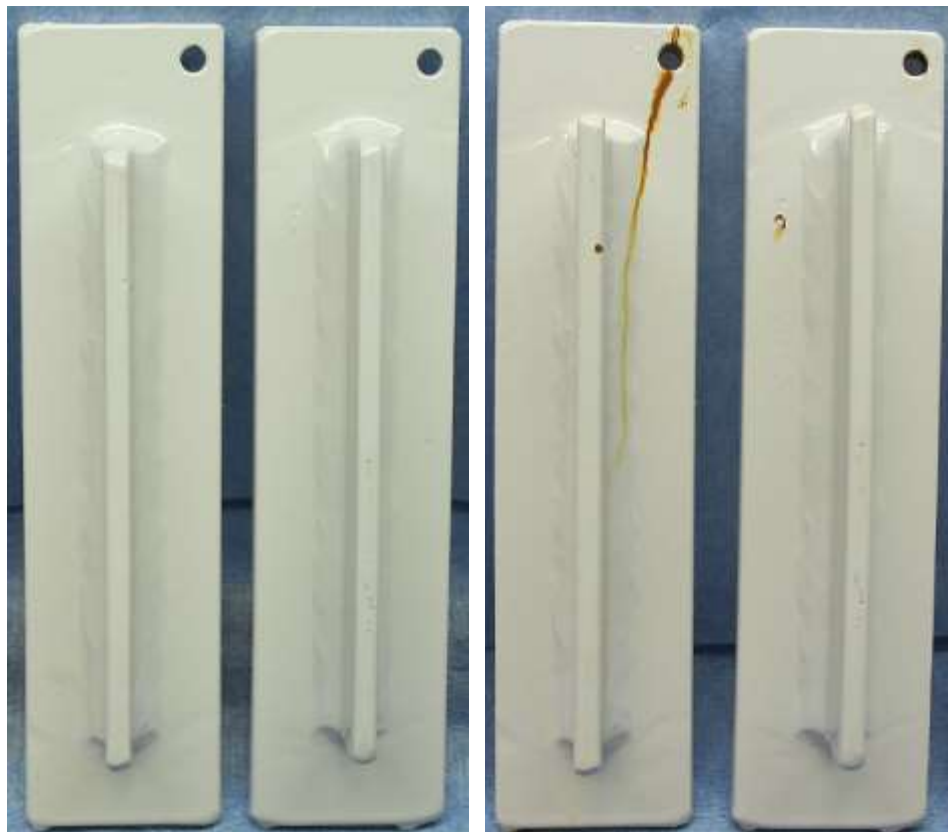
Maalattut kappaleet ennen
ja jälkeen suolasumutestin

Testatuista näytteistä parhaiten selvisivät näytesarjan 1 näytteet (nro 2...5). Sarjan näytteissä hitsaus oli tehty huolella ja liitosalue oli siistin oloinen. Liitosalueella ei testin jälkeen ollut nähtävissä korroosiotuotteita.

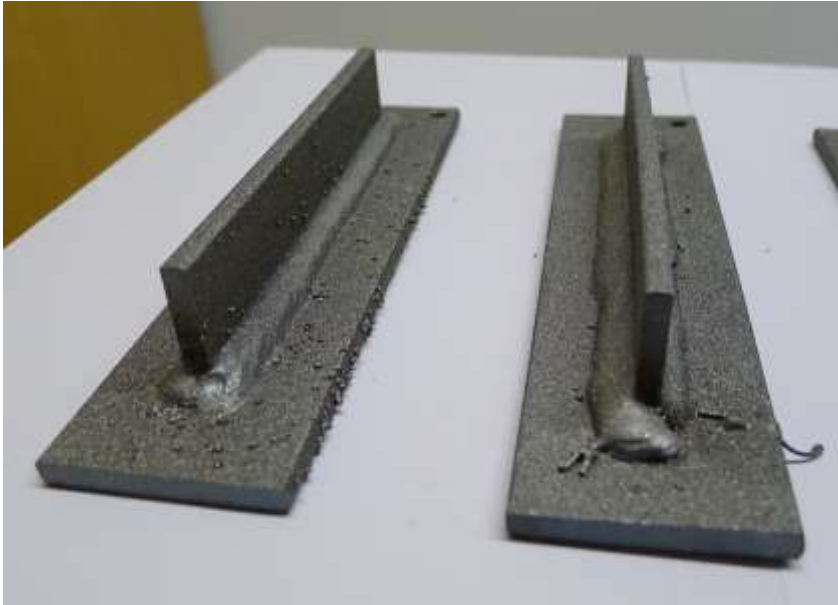
Roiskelevyt

Hitsatut ja suihku-
puhdistetut kappaleet

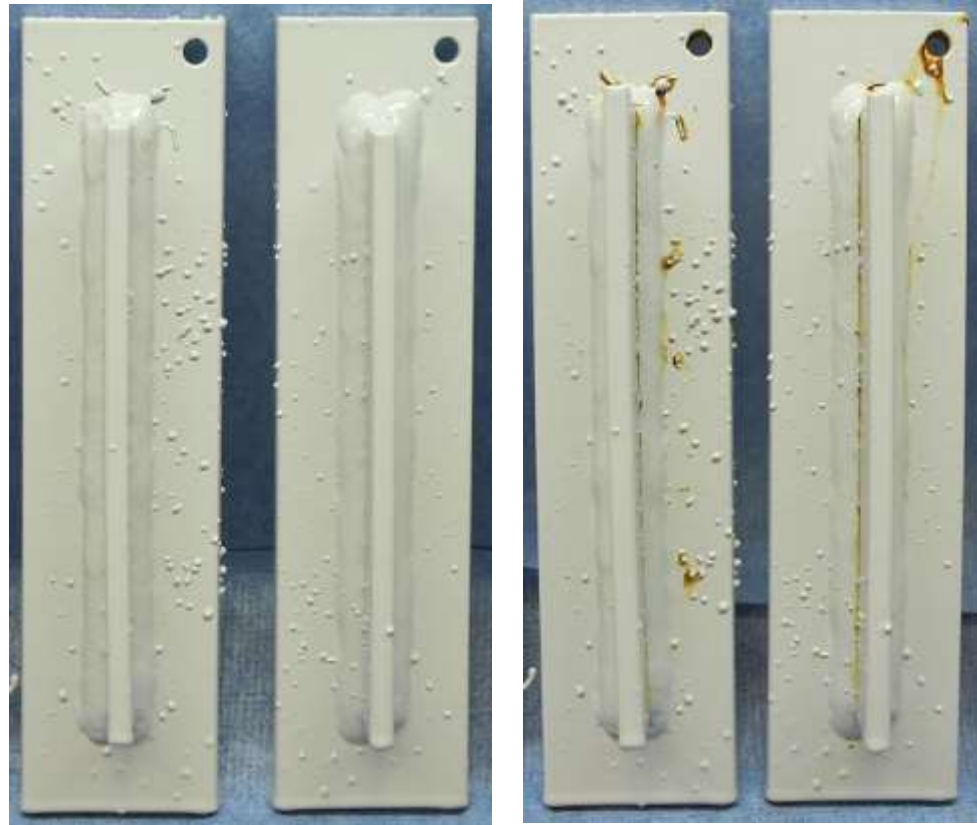
Maalatut kappaleet ennen
ja jälkeen
suolasumutestin

Tuotteisiin voi hitsaamisen yhteydessä kuitenkin syntyä virheitä (hitsiroiskeita ym.) esimerkiksi väärin säätöjen johdosta ja korroosio voi iskeä näihin alueisiin helpommin kuin muuhun osaan tuotteessa.

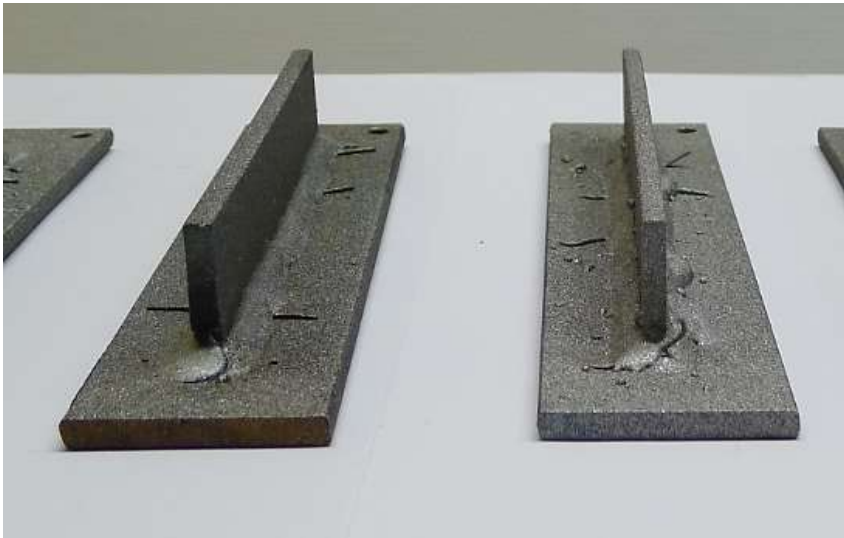
Hitsaus-lankajäämälevyt

Hitsatut ja suihku-
puhdistetut kappaleet

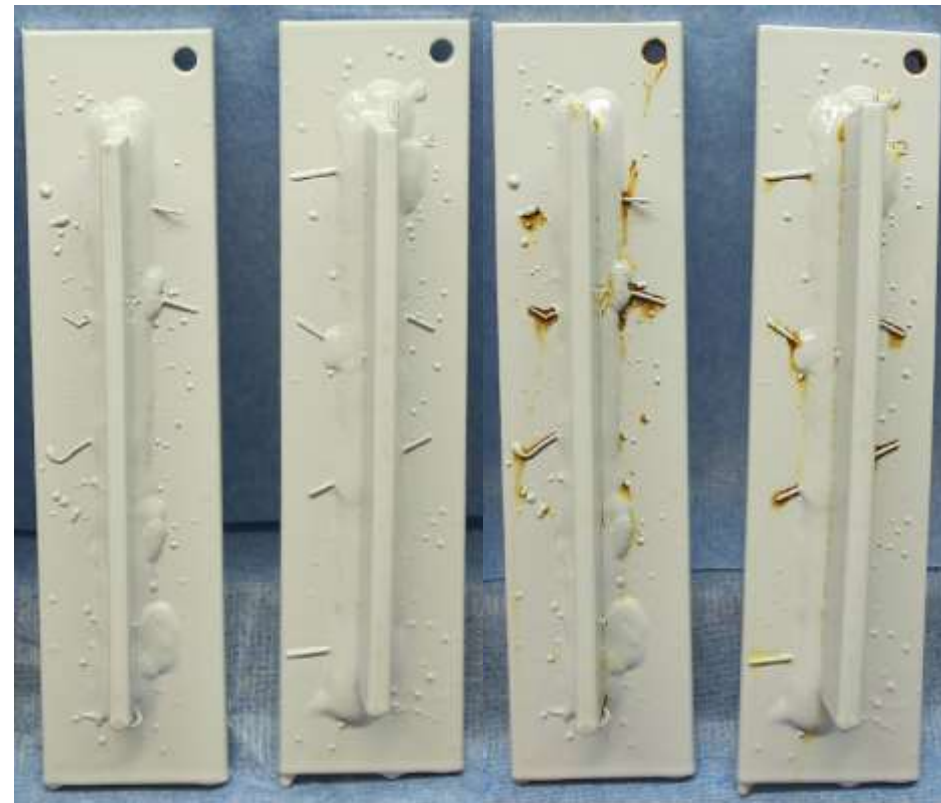
Maalatut kappaleet ennen
ja jälkeen
suolasumutestin

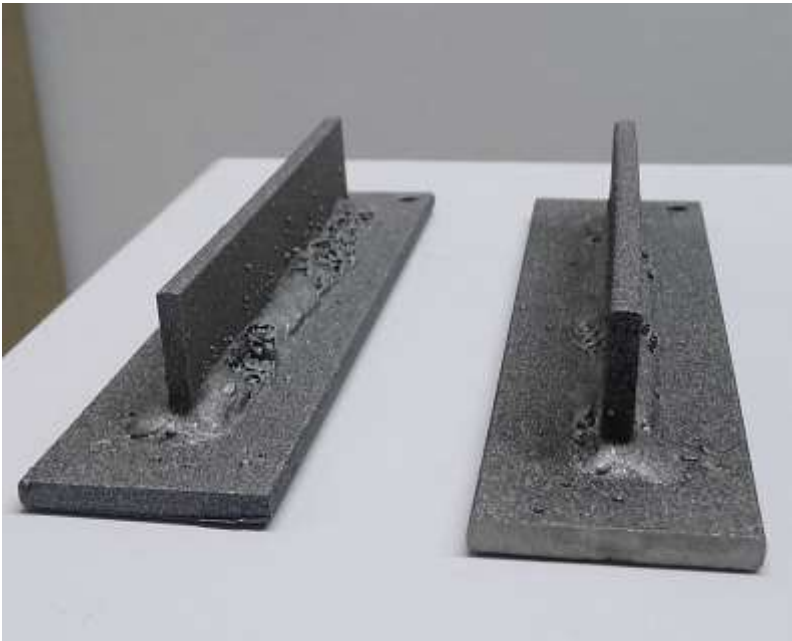
Hitsaushuokoslevyt

Hitsatut ja suihku-
puhdistetut kappale

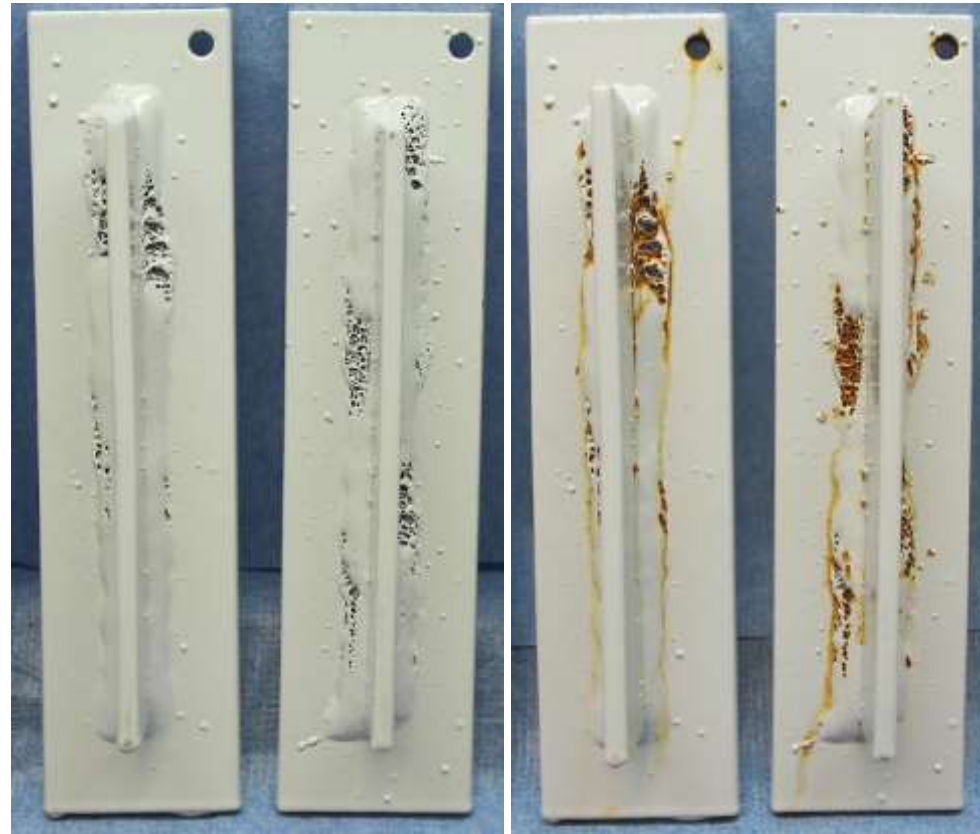
Maalatut kappaleet ennen
ja jälkeen
suolasumutestin

Heikoiten testissä pärjäsi näytesarjan 4 näytteet (nro 17...20). Sarjan näytteissä liitosalue oli jäänyt hyvin huokoiseksi ja testin aikana suolaliuos pääsi muodostaan runsaasti punaruostetta liitosalueelle.

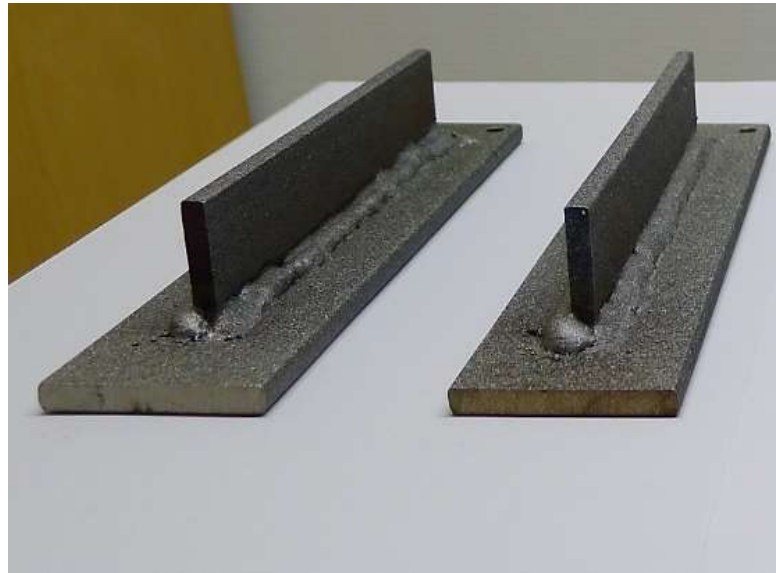
Hitsausauman reunahaavalevyt

Hitsatut ja suihku-
puhdistetut kappaleet

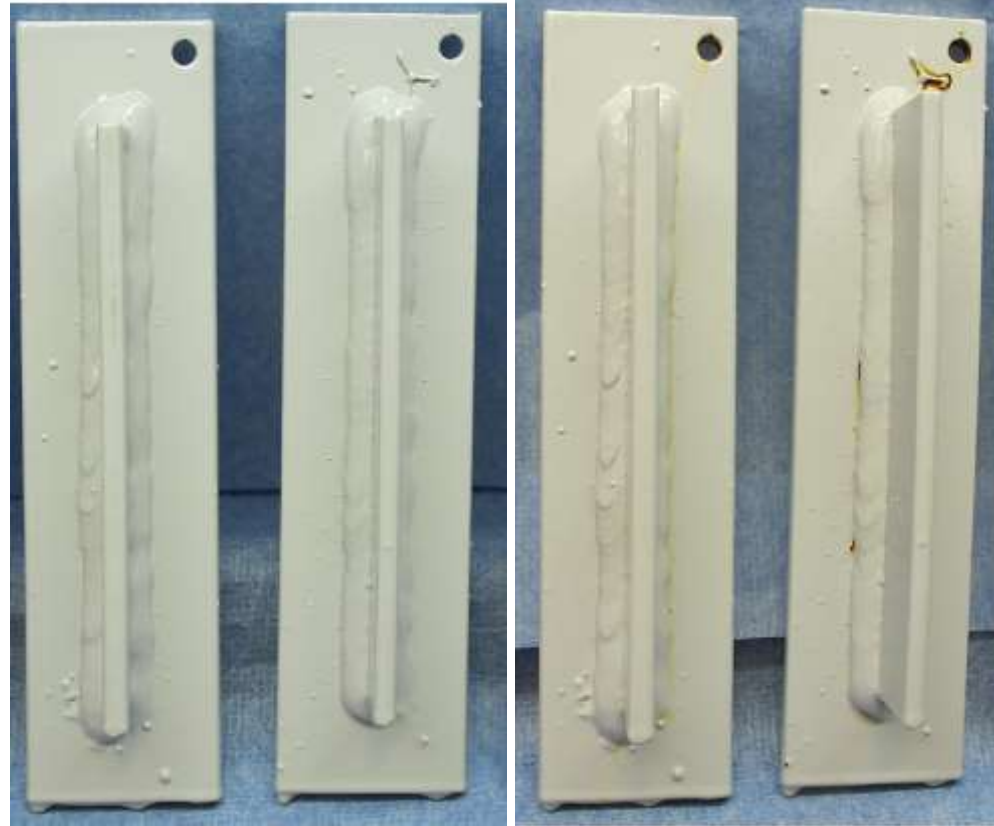
Maalattut kappaleet ennen ja
jälkeen suolasumutestin

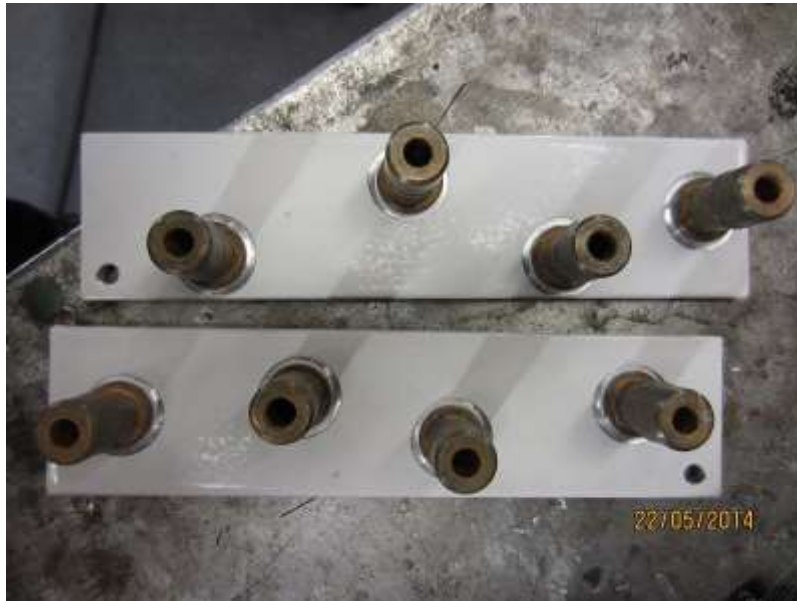
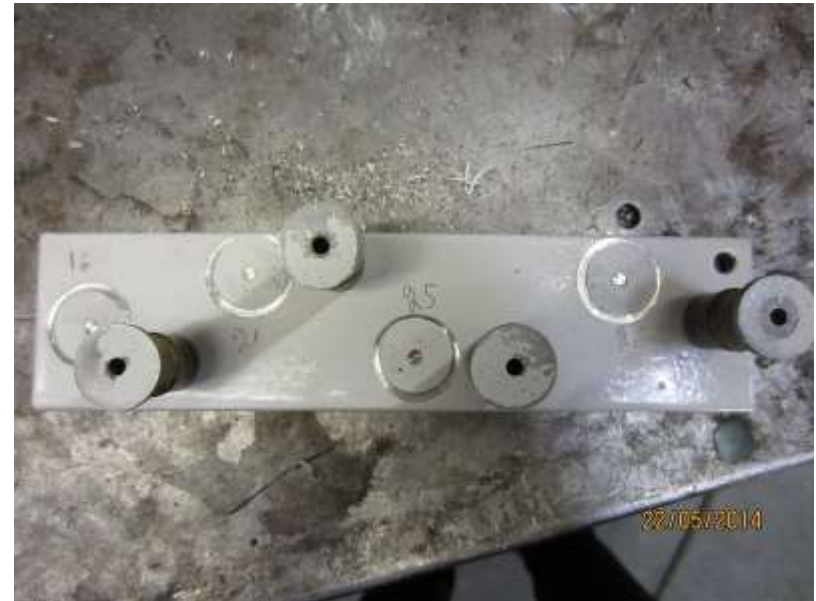
Valmiit vetotestilevyt
ennen testiä

Vetotestin tulokset
vaihtelevat 16 - 26 Mpa
välillä (hyväksyttävä
alaraja 10 Mpa)
