# Kosketuspinnan tukipaineen jakautuminen CLT-laatan ja WQ-palkin muodostamassa matalapalkkirakenteessa

**Aku Aspila**

T&K päivät, Tampere, 24-25.08.23

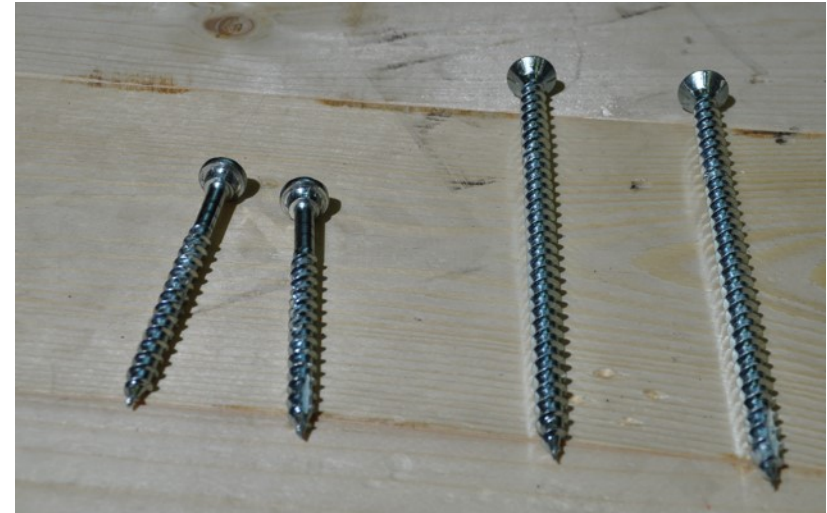
- WQ-palkin ja CLT:n välinen liitos ei aiheuttanut muodonmuutoksia ruuveihin.

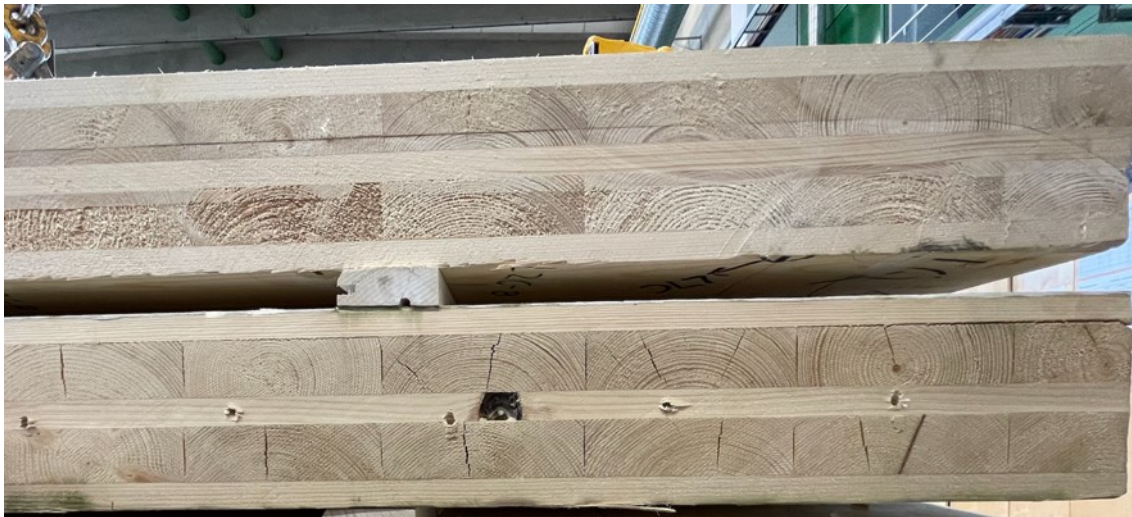
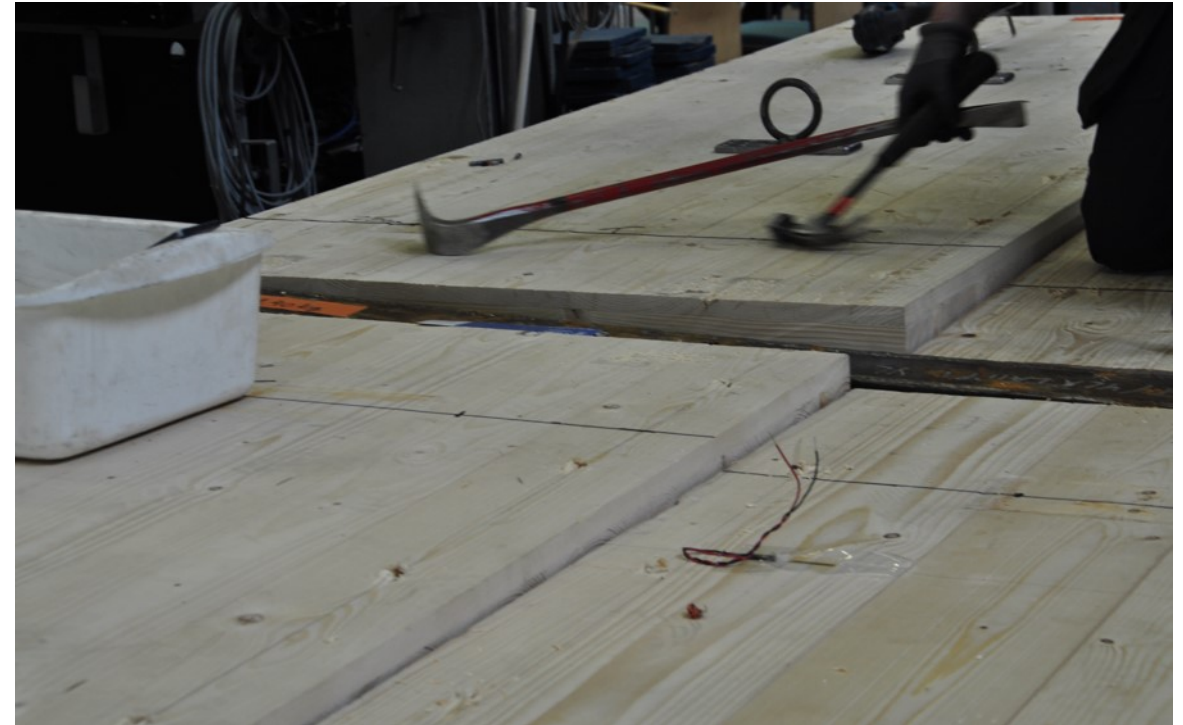
- CLT:n reunassa olevat halkeamat eivät levinneet laatan sisään.
- CLT-laatan vaurioita on vaikea määrittää CLT:n kyljissä näkyvien halkeamien perusteella.

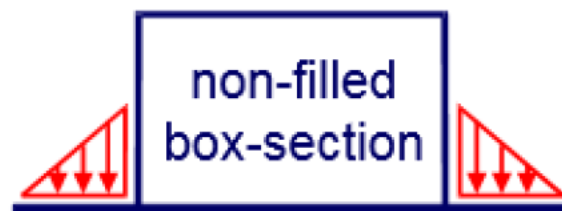
Contact forces in perpendicular direction [Schäfer, 2015]
